Мониторизация состояния машинного оборудования путем анализа механических колебаний

Опыт применения мониторизации на нефтехимическом предприятии

Д. Н. Браун, Й. Ц. Йэргенсен
Брюль и Кьер

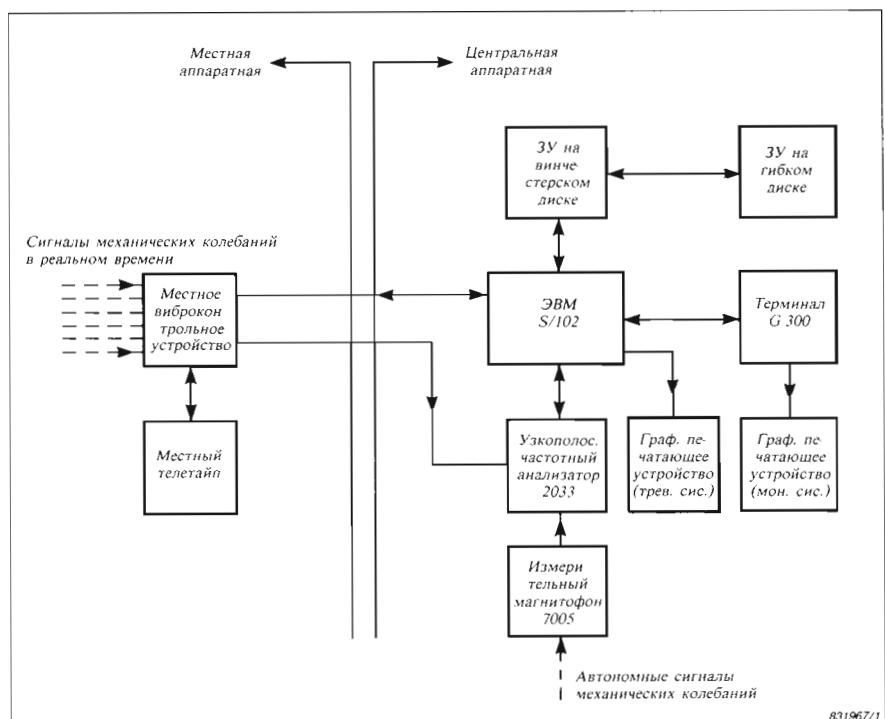
Рис. 1. Принципиальная схема системы постоянной мониторизации для нефтехимического предприятия фирмы Статойл в Бамбле, Норвегия

Система мониторизации, схематически показанная на рис. 1, может рассматриваться как система, состоящая из нескольких секций:

- секция сбора данных механических колебаний

- секция мониторизации, непрерывно следящая за уровнем механических колебаний в широкой и узкой полосах частот
- секция, используемая для обработки и хранения данных состояния машин

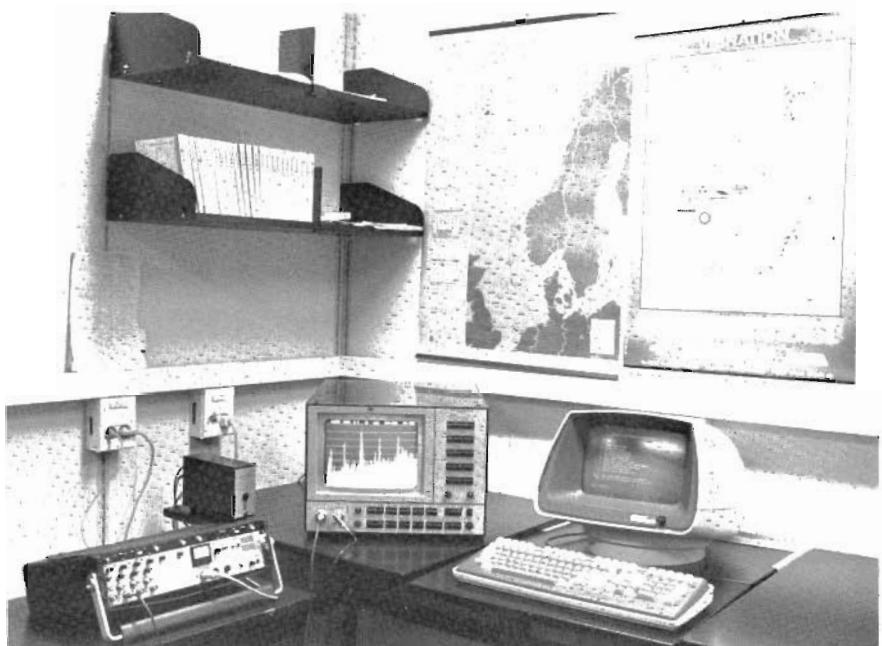
Рис. 2. Терминал ЭВМ и узкополосный анализатор установлены в кабинете инженера, смежном с аппаратной. Печатающее устройство, предусмотренное для распечатки предупредительных сообщений, расположено в аппаратной

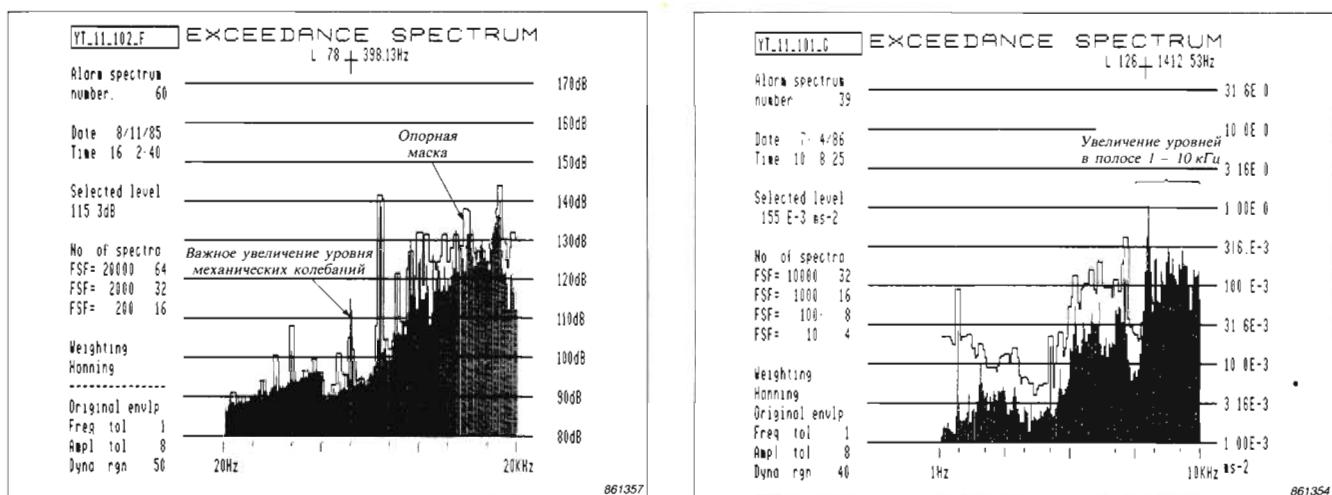
Рис. 3. Иллюстрация принципа сравнения спектров механических колебаний. Обнаружение любых составляющих, присущих которым уровни превышают опорную маску, сопровождается тревожной сигнализацией. Спектр слева показывает увеличение уровней дискретных частотных составляющих, в то время как спектр справа показывает увеличение уровней составляющих в широкой полосе частот

На основе зарегистрированного в «хорошем» состоянии спектра с полосами с постоянной относительной шириной (этот спектр называется опорным спектром) и заданных допусков формируется опорная маска. Регистрируемые в процессе мониторизации спектры затем сравниваются с данной опорной маской (процедура на-

зывается сравнением спектров). Частотные составляющие, уровни которых превышают установленные опорной маской пределы, автоматически регистрируются. Описанный принцип иллюстрирует рис. 3, показывающий спектры, сравниваемые с соответствующими опорными масками.

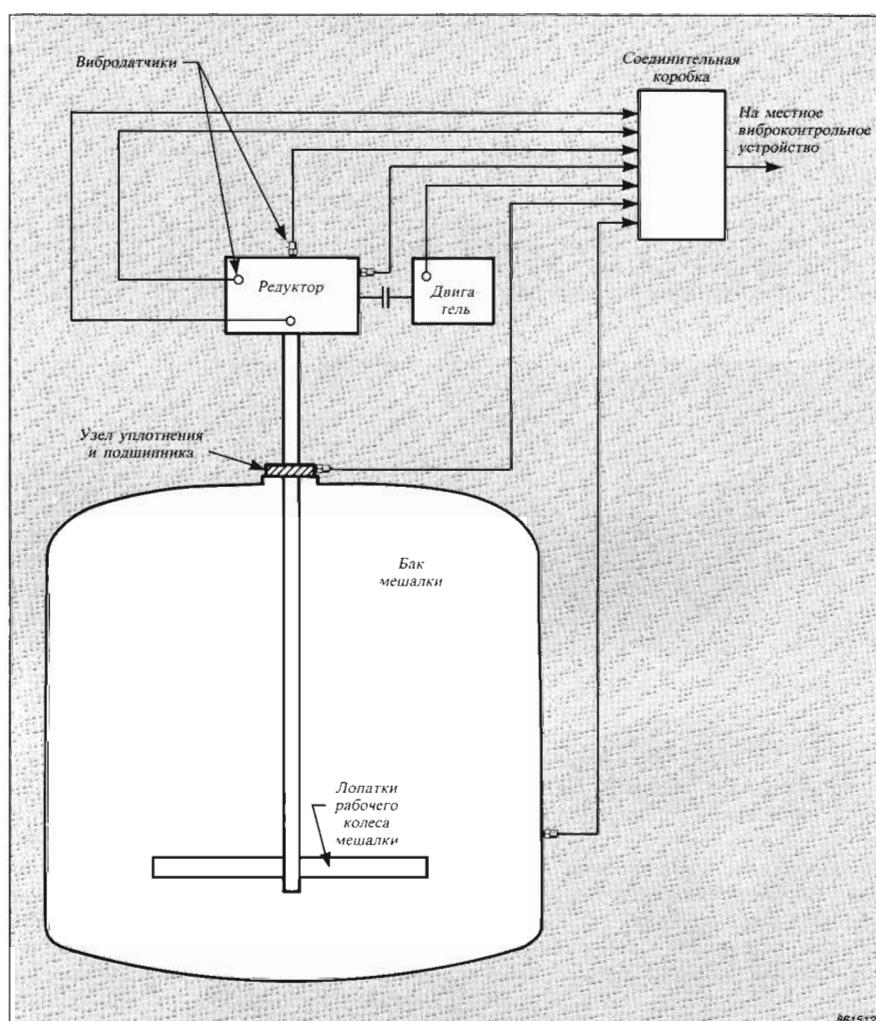
Рис. 4. Схематический чертеж мешалки, показывающий расположение вибродатчиков

Одной из основных машин является мешалка главного реактора установки. В связи с ее основной ролью в технологическом процессе мешалка была выбрана в качестве одного из узлов, мониторизацию состояния которого необходимо производить непрерывно. Эскиз мешалки показан на рис. 4.

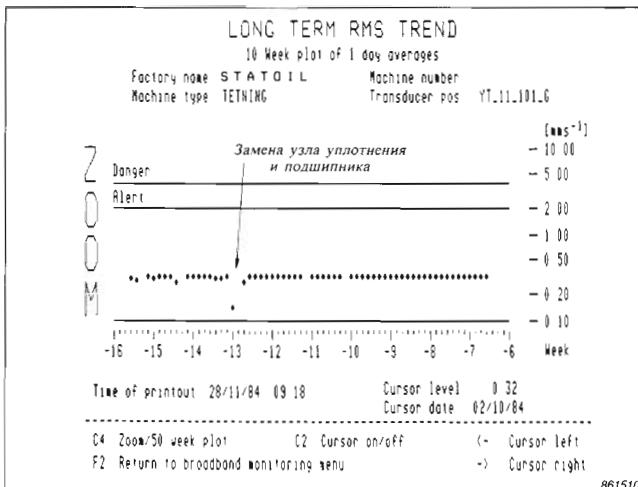
Рис. 5. Графики тенденций изменений СКЗ и пиковых значений механических колебаний мешалки не показывают отклонения. Малые значения между неделями -13 и -12 связаны с остановкой производства при замене узла уплотнения и подшипника («-xx» недель относится к числу недель перед составлением соответствующего графика тенденций)

На рис. 5 показаны тенденции изменений СКЗ и пиковых значений, соответствующие стабильному состоянию (на горизонтальной оси графиков от-

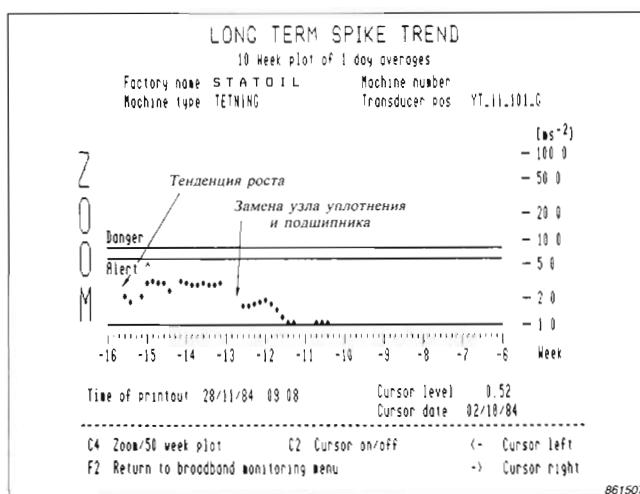
Рис. 6. График тенденций изменений пиковых значений энергии механических колебаний мешалки. Показана тенденция роста между неделями -16 и -15 и падение после замены узла уплотнения и подшипника во время -12 недели

Рис. 6 показывает долгосрочные тенденции изменений пиковых значений энергии сигнала от упомянутого выше датчика. Эти значения увеличивались до обнаружения неисправности (между 16-ю и 14-ю неделями на оси тенденций).

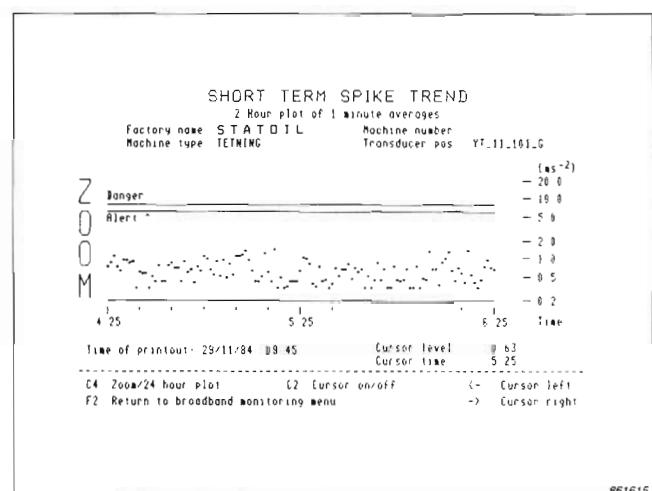
Рис. 7. График тенденций изменений пиковых значений энергии механических колебаний после обновления узла уплотнения и подшипника мешалки показывает случайное распределение соответствующих значений

После установки нового узла уплотнения и подшипника состояние последнего было проверено в обычном порядке. СКЗ и пиковые значения были устойчивы, но пиковые значения энергии (см. рис. 7) имели расеянный разнос. При прослушивании узла создаваемый им акустический шум имел случайный характер. При-

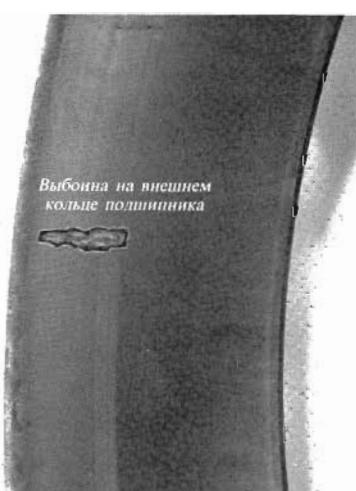
Рис. 8. Выбоина, обнаруженная на внешнем кольце подшипника

Во время запланированного останова установки подшипник и уплотнение были заменены. При осмотре подшипника была замечена изолированная выбоина на внешнем кольце подшипника (см. рис. 8). Неисправность была на такой ранней стадии, что подсчеты показали, что подшипник мог проработать в течение последующих 6 месяцев без важных неполадок.

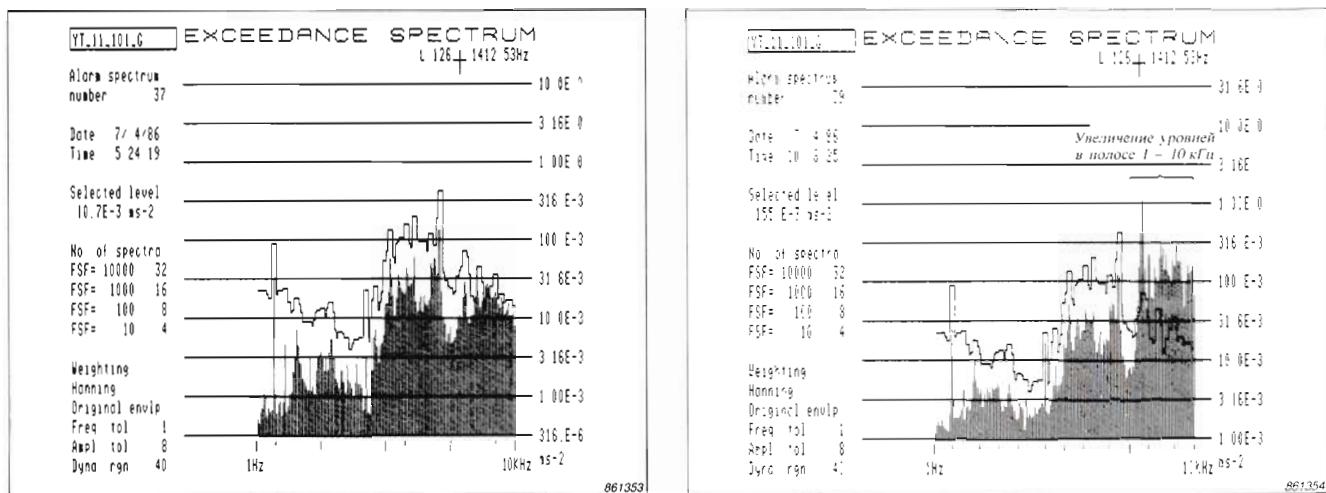
Рис. 9. Результаты сравнения спектров механических колебаний узла уплотнения и подшипника мешалки показывают увеличение уровней составляющих в полосе частот от 1 до 10 кГц. Спектр справа был зарегистрирован приблизительно через 4.5 ч после регистрации спектра слева

Автоматическое сравнение спектров механических колебаний показало значительное увеличение уровня вибрации в частотном диапазоне от 1 до 10 кГц. Такая картина наблюдалась в течение относительно короткого времени, всего нескольких часов (см. рис. 9).

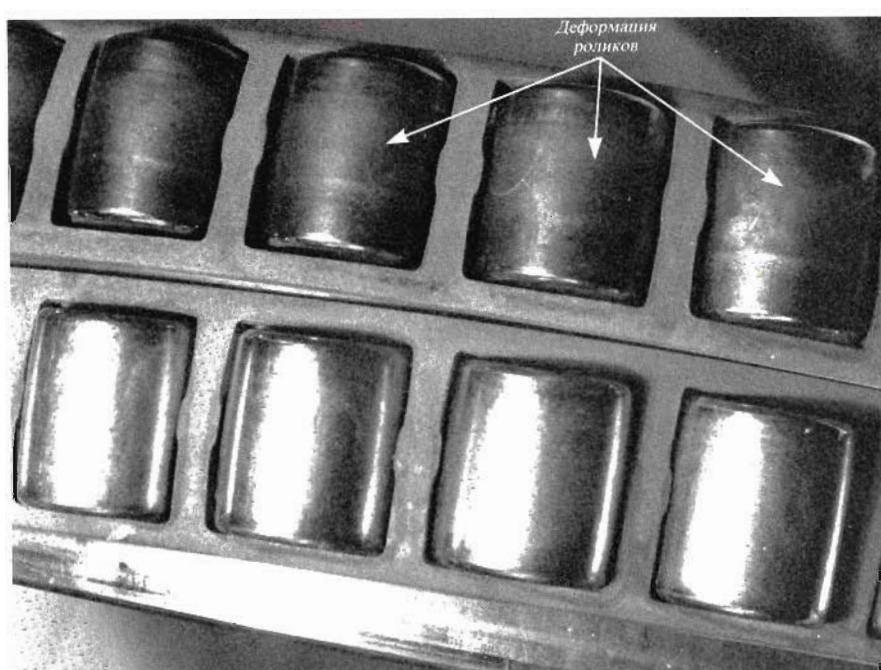
Рис. 10. Деформация роликов подшипника

Такое повышение уровней высокочастотных составляющих механических колебаний указывало на классические симптомы повреждения подшипника. Было принято решение остановить производство и произвести инспекцию подшипника. Осмотр показал, что ролики деформированы (см. рис. 10), а дальнейшая инспекция выявила, что подшипник был установлен без смазки. Данная ранняя стадия возникновения дефекта была четко видна в спектре механических колебаний.

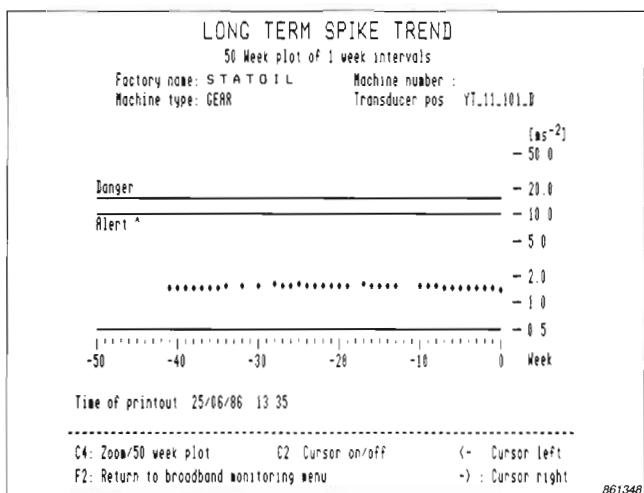
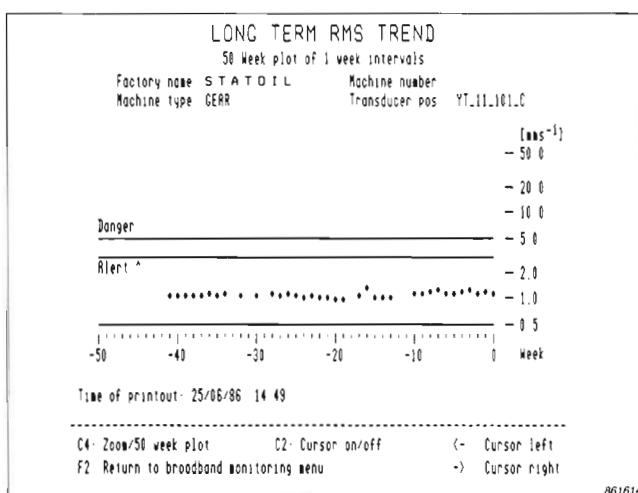
Рис. 11. Графики тенденций изменений пиковых значений энергии и СКЗ механических колебаний редуктора мешалки. Зарегистрированные значения кажутся устойчивыми

Это видно из примера, где определено небольшое изменение состояния, на этот раз используя результаты измерений и анализа механических колебаний редуктора мешалки. Присущие широким частотным полосам значения выглядели устойчивыми на всех точках замера на редукторе (пиковые значения энергии и СКЗ показаны на рис. 11). Однако, изучение накопленных узкополосных спектров механических колебаний показало наличие тенденции увеличения уровней в диапазоне частот 3 – 10 кГц (см. рис. 12) в дополнение к незначительным изменениям уровней низкочастотных составляющих (см. рис. 13). Эти данные указывают на начало ухудшения состояния подшипников редуктора.

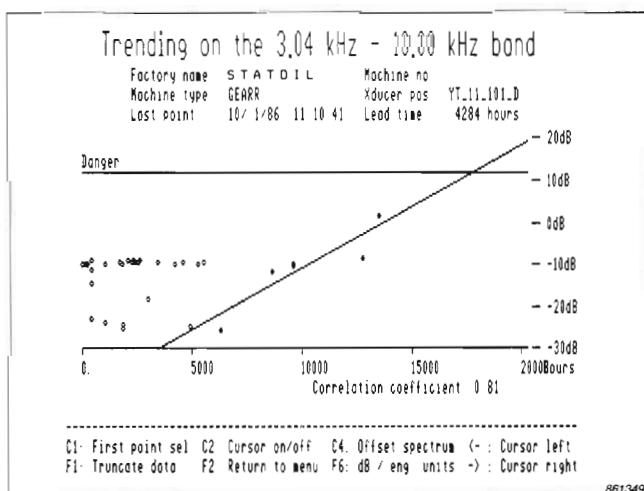
Рис. 12. График тенденций изменений уровней механических колебаний редуктора мешалки в диапазоне 3 – 10 кГц указывает на тенденцию роста уровней соответствующих составляющих.

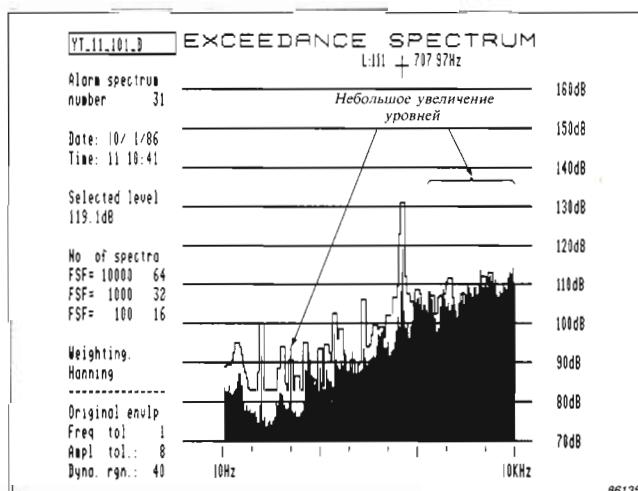
Рис. 13. Результаты сравнения спектров механических колебаний редуктора мешалки указывают на небольшое увеличение уровней низко- и высокочастотных составляющих

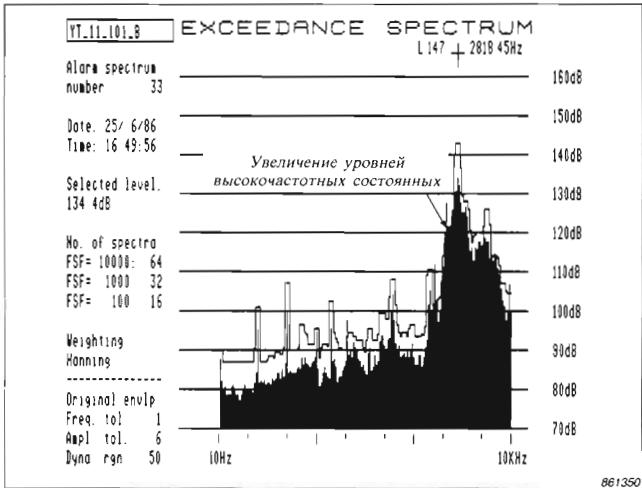
Рис. 14. Результаты сравнения спектров механических колебаний приводного электродвигателя мешалки указывают на небольшое увеличение уровней высокочастотных составляющих

Другой пример таких малых отклонений может быть показан еще раз на мешалке, на этот раз на ее двигателе. На рис. 14 показан результат сравнения спектров механических колебаний двигателя, указывающий на повышение уровней некоторых высокочастотных составляющих. График тенденций на рис. 15 показывает начало тенденции нарастания в полосе частот 1,6 - 1,8 кГц. Наиболее вероятной причиной такого нарастания является дефект подшипника в его ранних проявлениях. Однако, поскольку нарастание уровня не рассматривалось как серьезное, подшипники регулярно смазывались для сдерживания нарастаний уровней и двигатель эксплуатировался до планового ремонта. Во время ремонтных работ была проведена инспекция подшипников двигателя и на одном из наружных колец были обнаружены следы точечной коррозии.

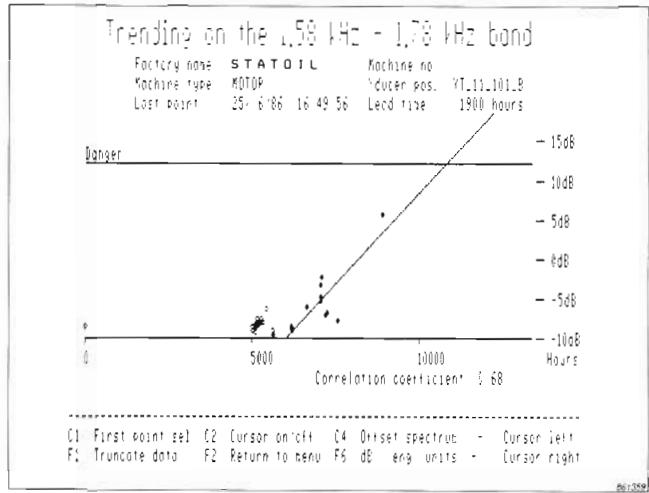
Рис. 15. График тенденций изменений уровней механических колебаний приводного электродвигателя мешалки в диапазоне 1.6 – 1.8 кГц указывает на тенденцию роста уровней соответствующих составляющих

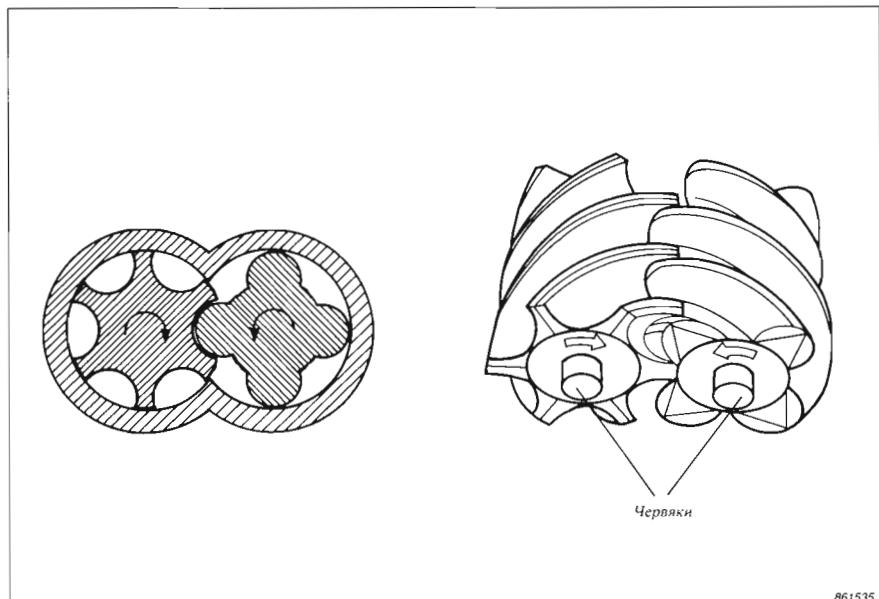
Рис. 16. Иллюстрация принципа работы червячного компрессора

Червячный компрессор представляет собой так называемый компрессор положительного вытеснения, где газ сжимается двумя червяками, кулачки которых работают подобно шестерням (см. рис. 16). Характеристика механических колебаний такого устройства походит на механические колебания шестерни, где гармоники частоты кулачков соответствуют количеству кулачков, умноженному на частоту вращения оси, и являются доминирующими в частотном спектре.

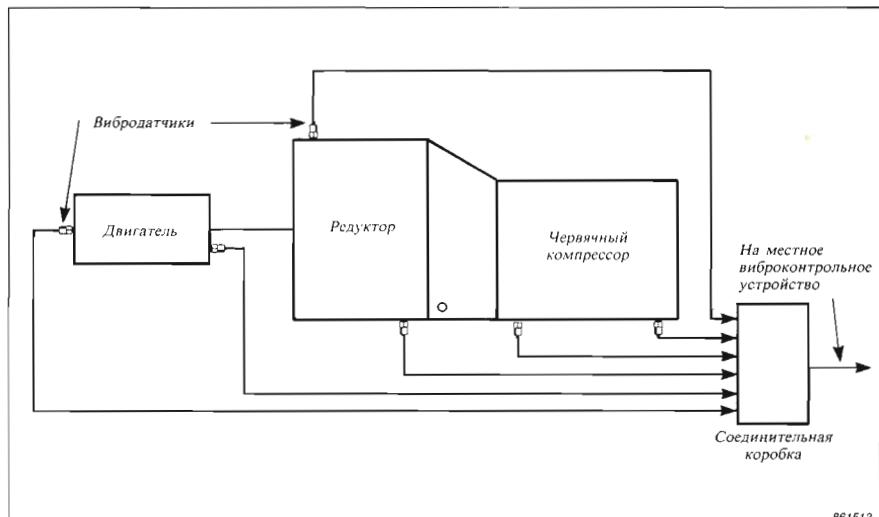
Рис. 17. Принципиальная схема компрессорной установки

Червячные компрессоры являются опорными механизмами и, следовательно, учитываются в системе непрерывной мониторизации. Схематический чертеж соответствующей части системы показан на рис. 17.

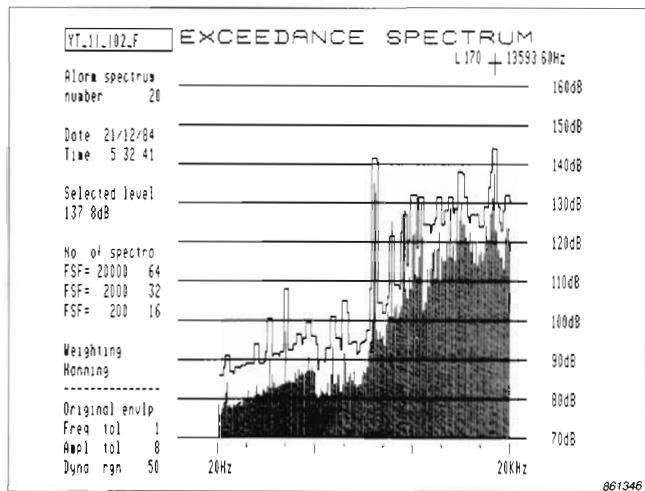
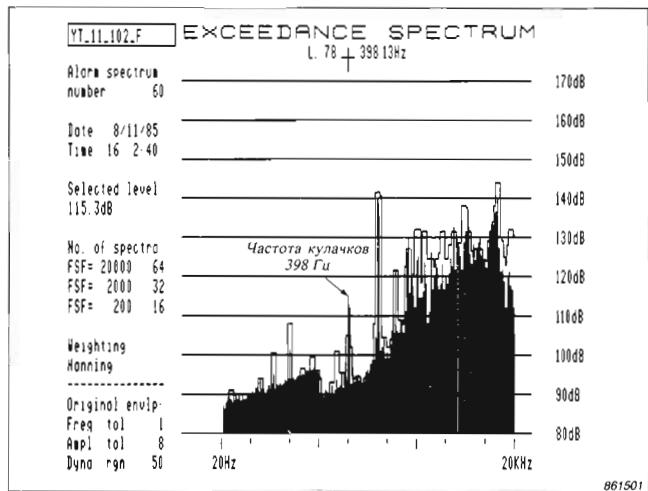
Рис. 18. Результаты сравнения спектров механических колебаний червячного компрессора показывают увеличение уровня составляющей с частотой 398 Гц (частота кулачков). Спектр справа был зарегистрирован приблизительно через 1 год после регистрации спектра слева

Один из таких компрессоров показал, в течение определенного отрезка времени, увеличение вибрации на частоте кулачков (398 Гц) и ее гармоник. Спектры на рис. 18 четко показывают данное увеличение, вместе с нарастанием уровней высокочастотных составляющих. Рис. 19 показывает присущий упомянутой частоте график тенденций, а рис. 20 график тенденций составляющих в полосе от 7 до 13 кГц. Рост уровней составляющих механических колебаний указывает на износ или на возможный незначительный дефект червяков компрессора, который при наличии дальнейшего развития может привести к более серьезным повреждениям.

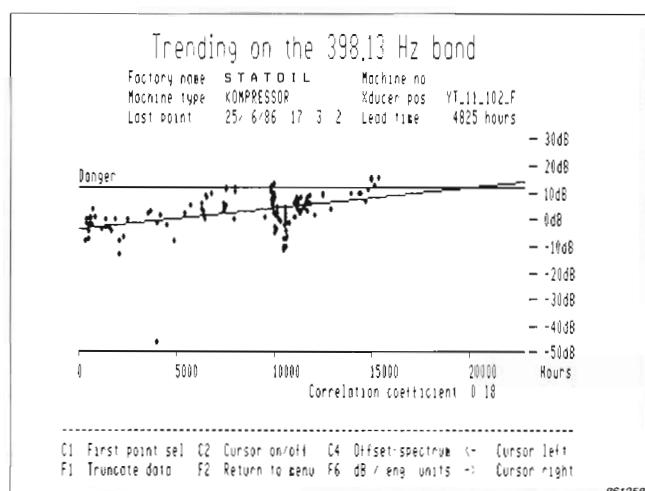
Рис. 19. График тенденций изменений уровня составляющей с частотой 398 Гц (частота кулачков) механических колебаний червячного компрессора

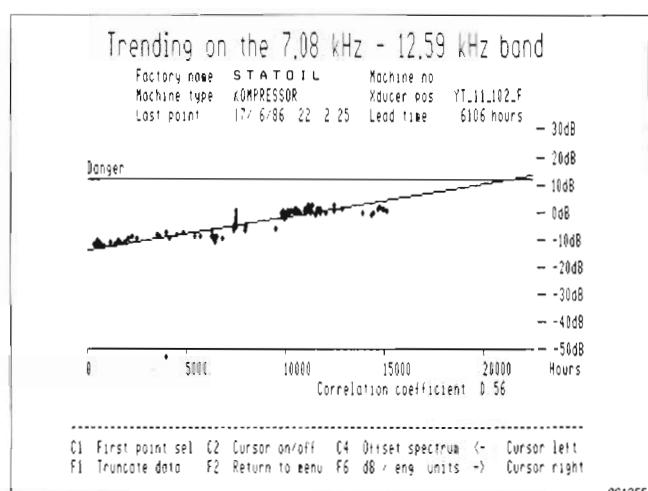
Рис. 20. График тенденций изменений уровней механических колебаний червячного компрессора указывает на тенденцию роста уровней составляющих с частотами в диапазоне 7 – 13 кГц

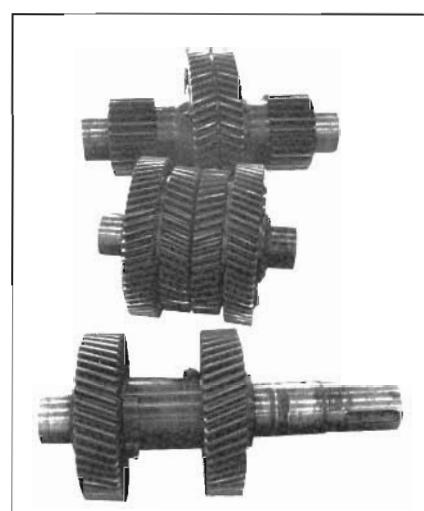
Рис. 21. Шестеренчатые валы экструдера

имеющий 5 валов, включая два шестеренчатых вала самого экструдера (рис. 21 показывает систему шестерен). Состояние экструдеров не контролируется постоянной системой мониторизации, а контроль их состояния входит в программу периодических измерений и анализа.

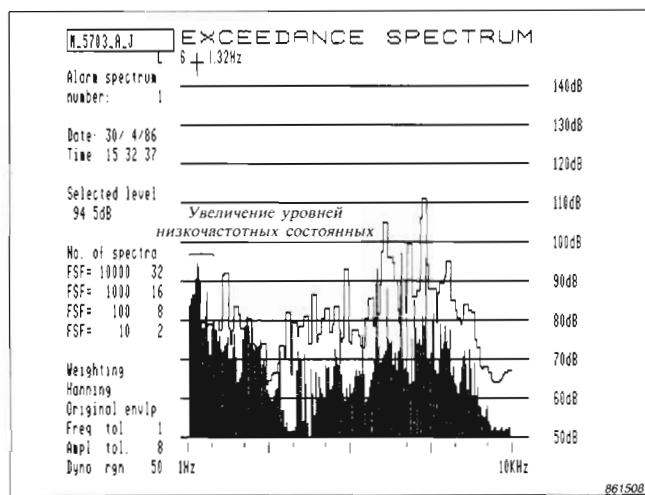
Рис. 22. Результаты сравнения спектров механических колебаний экструдера указывают на увеличение уровней составляющих в области низких частот

По видимому, механические колебания экструдеров, имеющих небольшие повреждения малых игольчатых подшипников червячных валов (дефекты, в общих случаях трудно диагностируемые), увеличиваются в области самых низких частот (см. рис. 22). Частоты этих составляющих меньше соответствующей рабочей скорости вращения валов частоты и в них преобладают субгармоники скорости вращения червяков и приводного вала редуктора, т.е. 1/2, 1/3 и т.д. данных скоростей вращения. Такой эффект часто встречается в случае ослабления крепления целостности машины, предположительно, что повреждение игольчатых подшипников

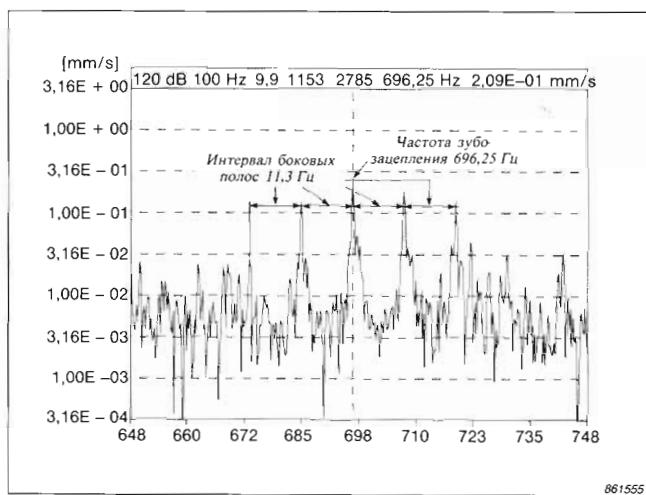
Рис. 23. Расширенный участок узкополосного спектра механических колебаний редуктора экструдера четко показывает боковые полосы частот, расположенные вокруг частоты зубозацепления

Дефекты шестерен, такие как нарушение соосности, рассогласование и местные повреждения зубов, в общих случаях отражаются в спектрах механических колебаний как боковые полосы, присущие частотам зубозацепления. Расстояние между этими боковыми полосами равно соответствующей скорости вала частоте. Рис. 23 показывает расширенный участок спектра механических колебаний редуктора экструдера. Этот участок расположен вокруг частоты зубозацепления 696,25 Гц. Разнос боковых полос в 11,3 Гц четко виден и равен

частоте вращения промежуточного вала. При инспекции редукторов во время техобслуживания шестеренчатое колесо на смежной оси имело местные дефекты на части окружности венца.

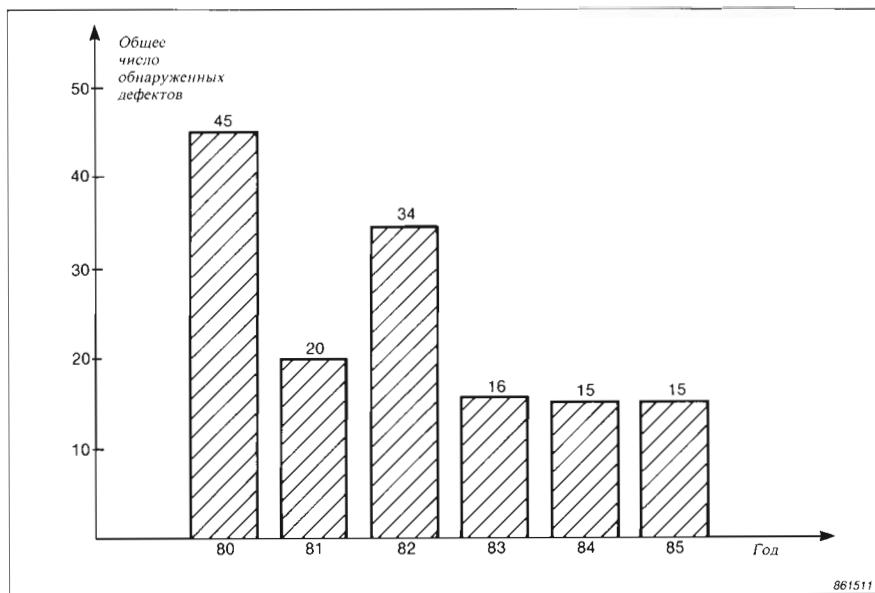
Рис. 24. Количество дефектов, определенное с использованием мониторизации механических колебаний с начала эксплуатации предприятия на полную мощность в 1980 году

Рис. 24 показывает количество дефектов, обнаруженных за время использования программы мониторизации механических колебаний. Интересно отметить, что график следует началу

«лавинной» кривой аварий - количество дефектов было большим вначале, когда машинный парк был новым и требовал приработки, а затем снизилось до устойчивой величины.
