Примеры применения

Мониторизация состояния машинного оборудования путем анализа механических колебаний

Непрерывная мониторизация на австрийской
бумажной фабрике

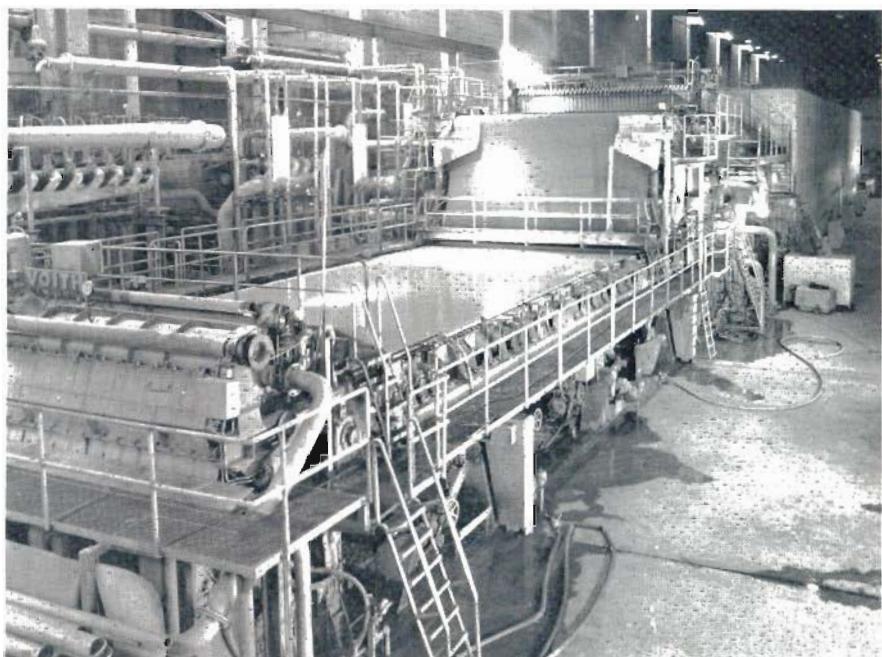
Рис. 2. Бумагоделательная машина «Фойт», используемая на фирме Гамбургер АГ, Питтен, Австрия

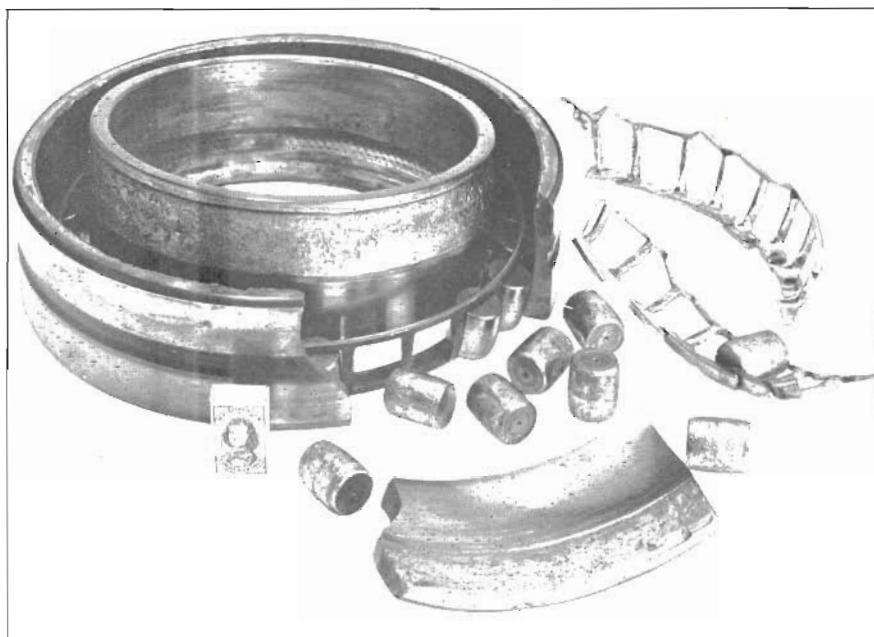
Рис. 3. Неожиданный выход из строя подшипника качения может оказаться очень дорогостоящим. Непрерывная мониторизация механических колебаний подшипников могла бы предотвратить эту поломку

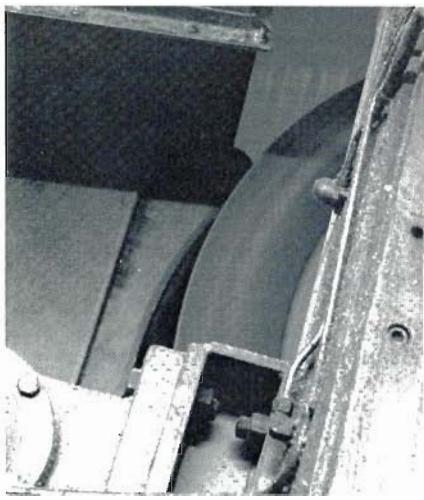
Рис. 4. Акселерометр фирмы Брюль и Къер, установленный на корпусе подшипника одного из сушильных цилиндров бумагоделательной машины

Система мониторизации была установлена летом 1985 г. Монтаж акселерометров и прокладка кабелей была выполнена специалистами по техническому обслуживания фирмы Гамбургер АГ во время остановки для проведения периодического технического обслуживания для сведения до

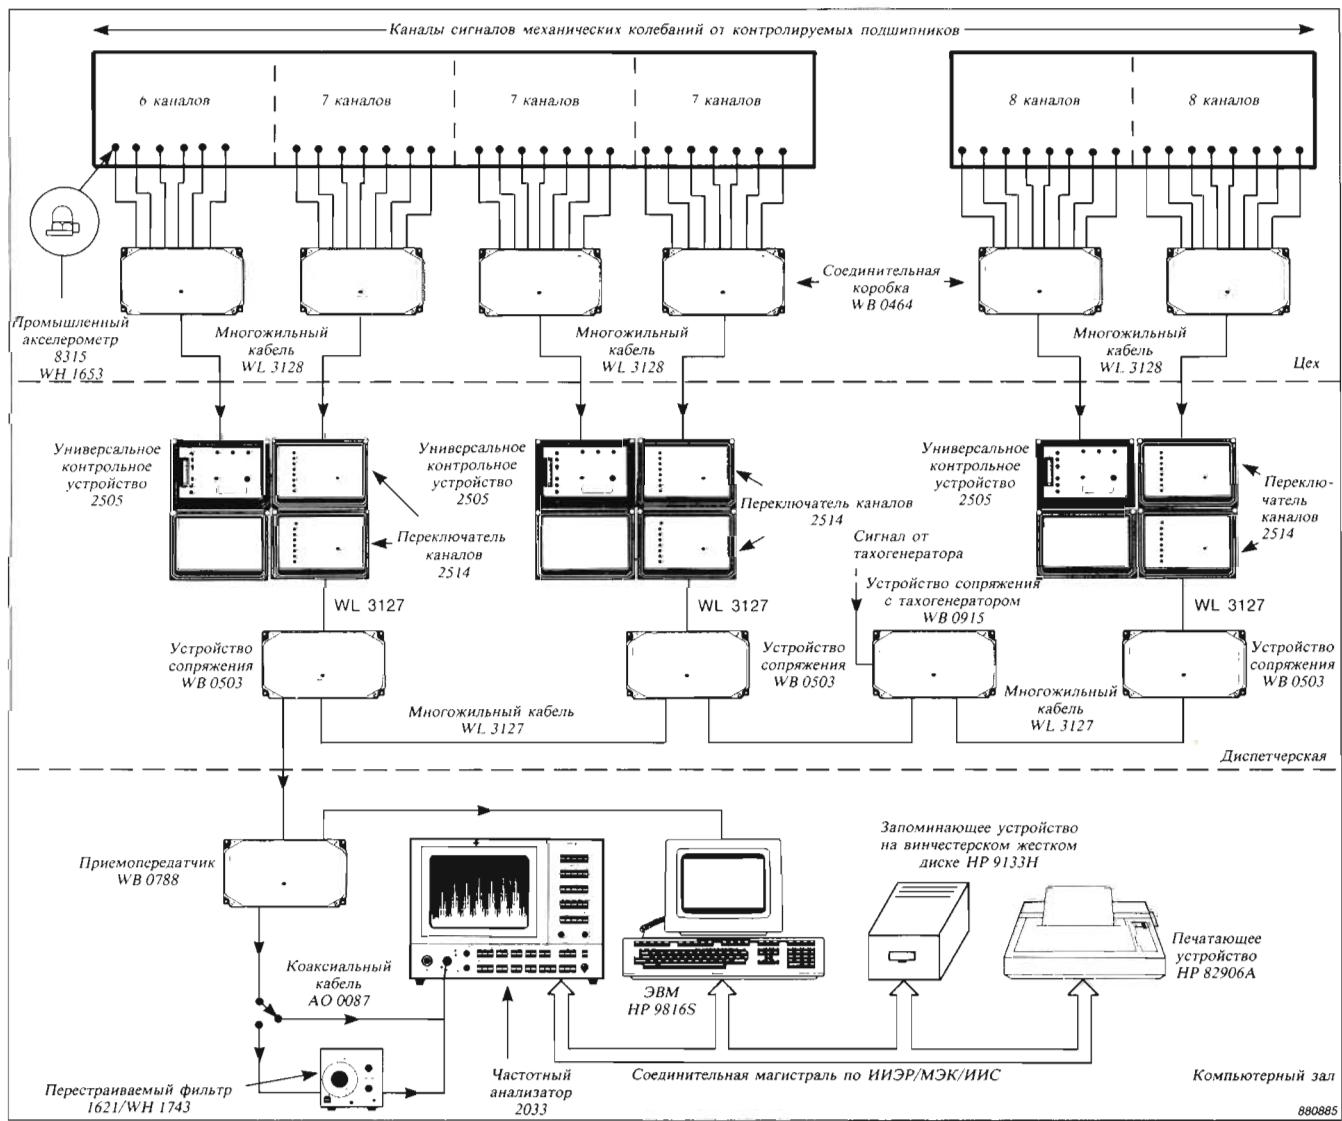
Рис. 5. Система мониторизации, используемая на фирме Гамбургер АГ

минимума помех производству. Когда эти работы были закончены, специалисты по обслуживанию фирмы Брюль и Къер провели заключительные работы по установке в течение 40 часов. Во время всего периода установки на производственный процесс не оказывалось никакого влияния. Система мониторизации была полностью готова к работе в августе 1985 г. На рис. 5 показана схема установленной системы мониторизации.

Система мониторизации, установленная на фирме Гамбургер АГ, основывается на использовании пакета программ WT 9118. Этот пакет предна-

помощью упомянутого программного обеспечения данные (сигналы механических колебаний 43 критических подшипников) поступают из стационарно установленной широкополосной системы мониторизации, работающей параллельно с программным обеспечением. ЭВМ с пакетом программ WT 9118 проводит анализ сигналов механических колебаний с помощью частотного анализатора 2033, отличающегося высокой разрешающей способностью*.

Широкополосная система периодически определяет общие уровни механических колебаний всех критических подшипников, обеспечивая тем самым надежность непрерывной мониторизации. Широкополосные контрольные устройства с высокой скоростью подключаются последовательно к каждому каналу (каждый канал системы соединен с акселерометром, установленным на критическом подшипнике), определяют соответствующие общие уровни механических колебаний и сравнивают присущие отдельным каналам общие уровни с предварительно заданными предельными значениями. Любое превышение заданного предельного уровня механических колебаний приводит к срабатыванию реле, включающего тревожную сигнализацию, что позволяет оператору остановить бумагоделательную машину до того, как неисправность станет критической.

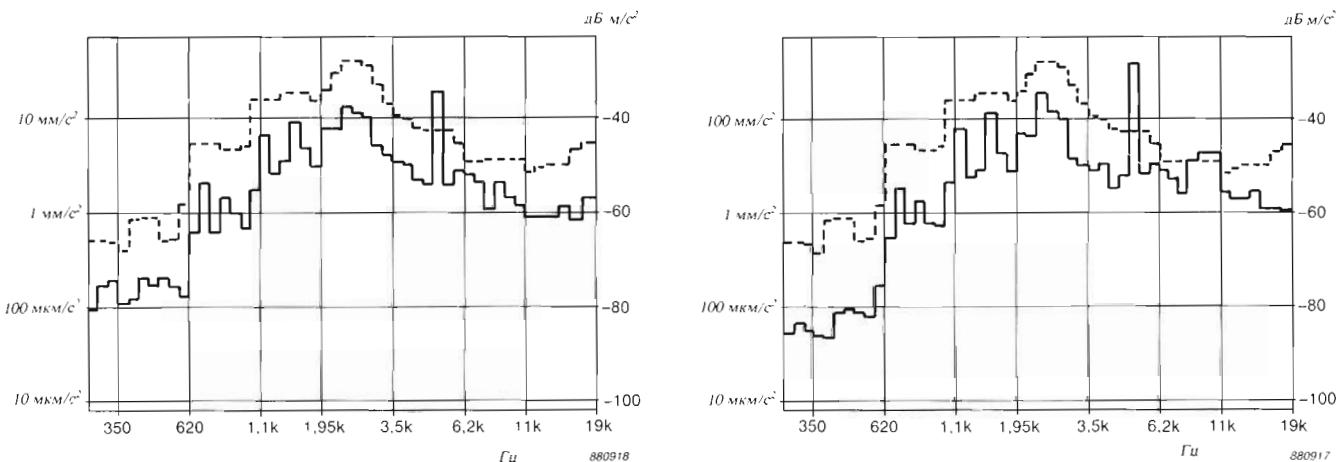
Рис. 7. Спектры превышений, полученные при мониторизации механических колебаний обозначенного TS 20 подшипника. Увеличение общего уровня механических колебаний наблюдается в диапазоне высоких частот справа от пика, который превышает опорный спектр (пунктирные линии). Спектр справа был зарегистрирован через 1 неделю после регистрации спектра слева

Программное обеспечение для мониторизации способствует непрерывному сканированию всех каналов и созданию присущих отдельным каналам новых спектров для сравнения с соответствующими опорными масками. Превышения опорной маски сравниваемым спектром регистрируются с помощью печатающего устройства, соединенного с ЭВМ. Спектр превышений и параметры системы в соответствующее время помещаются на хранение, см. рис. 7.

Первым признаком возникновения проблемы с подшипником TS 20 было выданное печатающим устройством предупреждение о увеличении уровня составляющих с частотами в диапазоне от 2 кГц до 20 кГц. На рис. 7 показаны два отдельных спектра

превышений, которые были созданы в этом периоде. Когда уровень превышений достиг 10 дБ, инженер по техническому обслуживанию решил провести анализ огибающей. С помощью описанного выше метода был проведен расчет рабочих частот контролируемого подшипника.

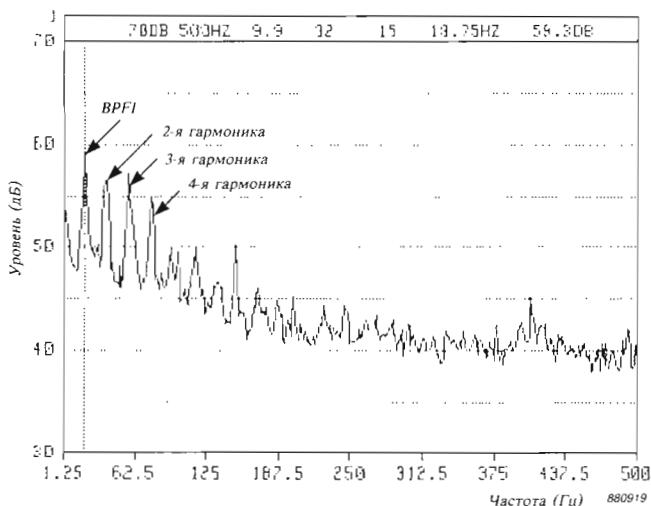
Рис. 8. Спектр огибающей для обозначенного TS 20 подшипника. Указатель (линия из точек) установлен на пике (18,75 Гц), который ясно указывает на дефект внутренней обоймы

$$\begin{aligned} BPFO &= 15,1 \text{ Гц}, & BPFI &= 18,7 \text{ Гц}, \\ BSF &= 6,0 \text{ Гц}, & FTF &= 0,6 \text{ Гц}. \end{aligned}$$

Как можно видеть из графика спектра огибающей, показанного на рис. 8, неисправность была связана с дефектом внутренней обоймы подшипника. После этого был проведен анализ тенденций для получения оценки оставшегося срока службы подшипника (см. рис. 9). Имея в своем распоряжении эту информацию, фирма Гамбургер АГ запланировала замену подшипника TS 20 на декабрь 1986 г. при проведении очередной остановки на техническое обслуживание. После демонтажа упомянутого подшипника, бригада технического обслуживания убедилась в наличии дефекта внутренней обоймы.

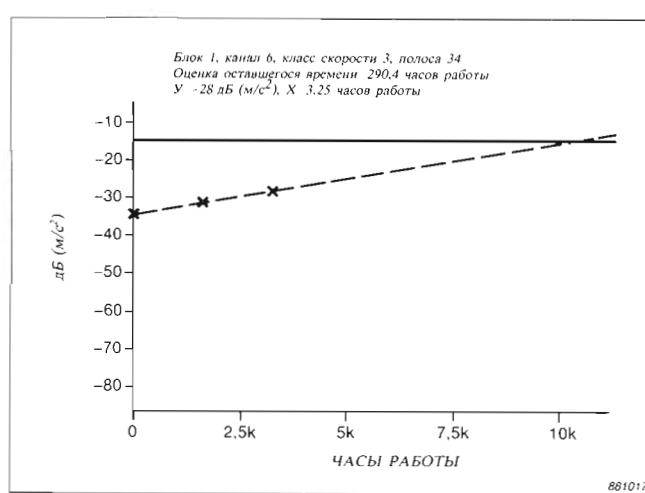
Рис. 9. График тенденций, созданный на основе спектров превышений обозначенного TS 20 подшипника. Оценка времени до выхода из строя составляет 290,4 часов работы

Рост со временем определенного превышения может быть исследован путем анализа тенденций с построением соответствующего графика. С помощью графика тенденций оценивается время, оставшееся до достижения уровнем превышения «опасного» предела. Эта оценка основывается на кривой тенденций прошлых превышений опорной маски в одной или нескольких частотных полосах. Также осуществляется индикация коэффициента корреляции для построенного графика тенденций. Этот коэффициент отображает степень точности подбора кривой, образующей график тенденций. Чем ближе он к единице, тем более надежной является оценка. Любые точки графика могут быть удалены с кривой и построена новая кривая. Это позволяет получить более точную оценку в случае, когда скорость ухудшения состояния контролируемой машины значительно изменяется.
